Titolo	Documento	Rev.	Data	
	Pericolo diffusione R134a contraffatto	ISE_ ACE_12001_ita	00	01/03/2012

Oggetto: Pericolo diffusione di refrigerante R134a contraffatto

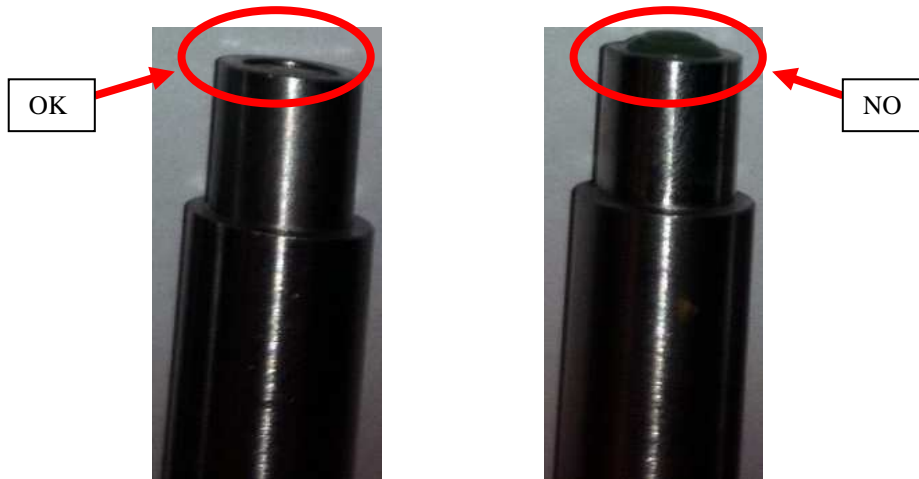
I recenti test condotti hanno dimostrato, in particolare, che questi blend di R134a potrebbero comportare il rigonfiamento delle tenute degli attuatori delle elettrovalvole dell'attrezzatura:

Figura 1 – Attuatore elettrovalvola con tenuta di dimensioni normali (immagine di sinistra) e con la tenuta rigonfiata (immagine di destra) dopo aver reagito con una miscela non conforme di R134a

Tale deformazione può comportare l'occlusione del corrispondente orifizio sulla sede di battuta anche quando l'elettrovalvola risulta attiva, con conseguente impedimento al passaggio dei fluidi durante le normali fasi di funzionamento della Konfort.

Alla luce dei potenziali gravi rischi sopra descritti, vi invitiamo pertanto a prestare la massima attenzione ed a diffidare da forniture di fluidi refrigeranti sconosciute, sospette e non certificate.
