<b>TEXA</b>	<b>INFOSERVICE</b>

Titolo	Documento	Rev.	Data	
	Criticità traccianti UV contenenti solventi	ISE_ ACE_11002_ita	00	11/05/2011

## **Oggetto: Criticità traccianti UV contenenti solventi**

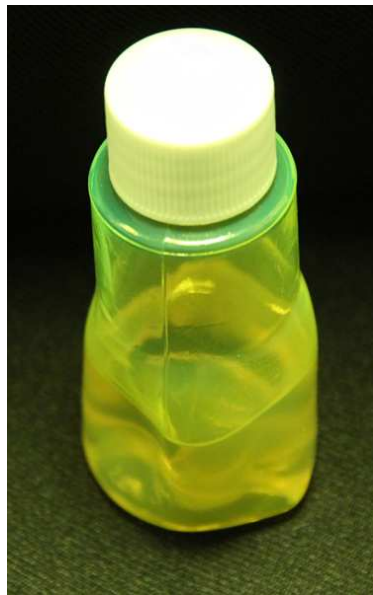
Abbiamo potuto verificare che tale sostanza riesce facilmente a deformare le materie plastiche (PVC, polietilene) ed alcuni tipi di gomma (NBR, HNBR) con le quali essa entra in contatto.

L'immagine qui sotto riportata mostra la deformazione subita da un classico contenitore plastico nel quale è stato inserito questo tipo di tracciante:

L'utilizzo di tale tipologia di sostanza all'interno della stazione di ricarica potrebbe causare seri danni, con conseguente perdita di funzionalità da parte dell'attrezzatura, nonché il rischio di un progressivo deterioramento delle parti in plastica ed in gomma che compongono l'impianto A/C del veicolo.

Vi invitiamo, pertanto, ad informare i vostri clienti di non utilizzare traccianti UV contenenti questo tipo di sostanza, si consiglia di impiegare sempre traccianti privi di solvente (solvent free). Fare sempre riferimento a quanto specificato nella scheda di sicurezza del prodotto.
